## ANALYSE CHIMIQUE DES POUSSIÈRES DU WORLD TRADE CENTER

## DES TEMPÉRATURES EXTRÊMEMENT ÉLEVÉES LORS DE LA DESTRUCTION DU WORLD TRADE CENTER

### Résumé:

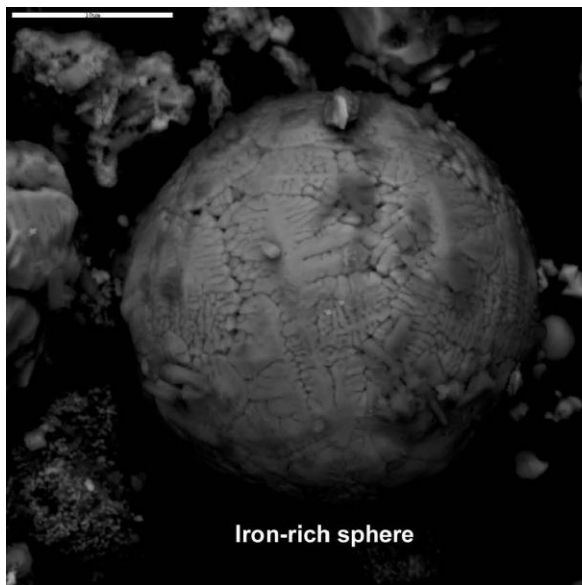
Des sphérules riches en fer ont également été observées dans les études menées par l'équipe de RJ Lee [1] et de l'US Geological Survey (USGS) [2]. En particulier, un rapport de l'USGS sur la poussière du WTC fournit deux micrographes de « sphères riches en fer » [3] et d'un « bulbe » ou de gouttelettes de silicate en forme de larme [4] (voir images ci-dessous).

Aucune explication de la présence de ces sphères riches en fer et silicates (qui implique de très hautes températures ainsi que la formation de gouttelettes) n'est donnée dans le rapport publié par USGS.
